## Reparaturanleitung Großer Riss in Kunstleder

In der folgenden Anleitung wird die Reparatur von Kunstleder (MB-Tex) mit CABRIODOC Flüssigkunststoff beschrieben. Bei dem Reparaturobjekt handelt es sich um einen Oldtimersitz aus einem Mercedes-Benz R107 SL-Cabrio. Die Sitzfläche hat an der Seitenwange einen 2.5 x 3.0 cm großen Riss.

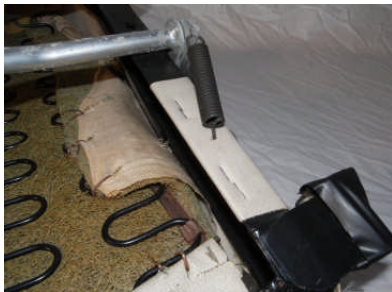
Kleine Risse und Schnitte lassen sich mit Flüssigkunststoff aus der Tube ohne den Einsatz von Flickern reparieren. Dieser hier ist aber zu groß. Also muss ein Opferstück her.

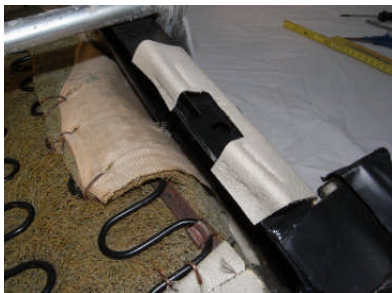
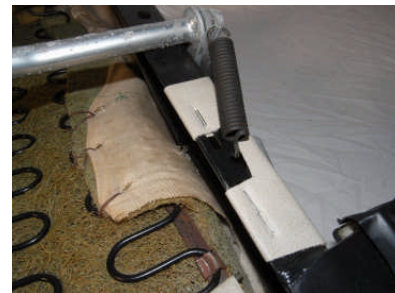
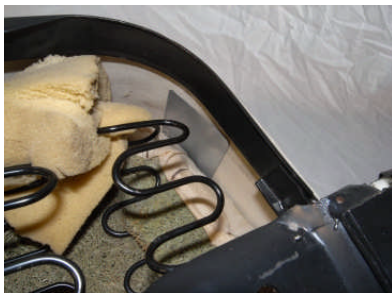
Geeignete Opferstücke finden Sie immer hinter den Verkleidungen und hinter oder unter den Sitzen (Materialüberstände). In diesem Fall wurden wir auf der Unterseite des Sitzes fündig.

Danach wird ein passendes Blechstück angefertigt und hinter die schadhafte Stelle geklemmt. Das Blechstück erleichtert das Ausschneiden und sorgt dafür, daß der Flüssigkunststoff nicht in den Sitz tropft. Wenn die Stelle nicht zugänglich ist, kann auch z.B. Backpapier verwendet werden. Auf beiden Materialien haftet der Flüssigkunststoff nicht. Kein Plastikmaterial zum Hinterlegen verwenden!
